TRABAJO DE INVESTIGACIÓN
"DIAGNÓSTICO DE INFRAESTRUCTURA EDUCATIVA EN
EL DISTRITO DE SUYO - PROVINCIA DE AYABACA - PIURA-
PERÚ, 2019"

PRESENTADO POR:
Bach. JESÚS ANDRES CASTRO BEJARANO

PARA OPTAR EL TÍTULO PROFESIONAL DE:
INGENIERO CIVIL

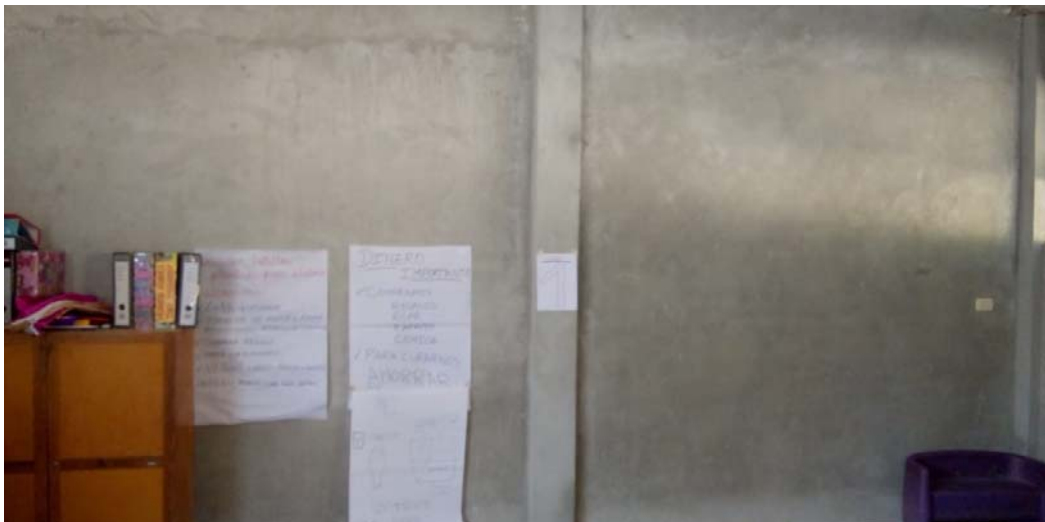
- 1.- Este muro presenta grieta en muro de albañilería que fue tarrajado con dinero del mantenimiento anual

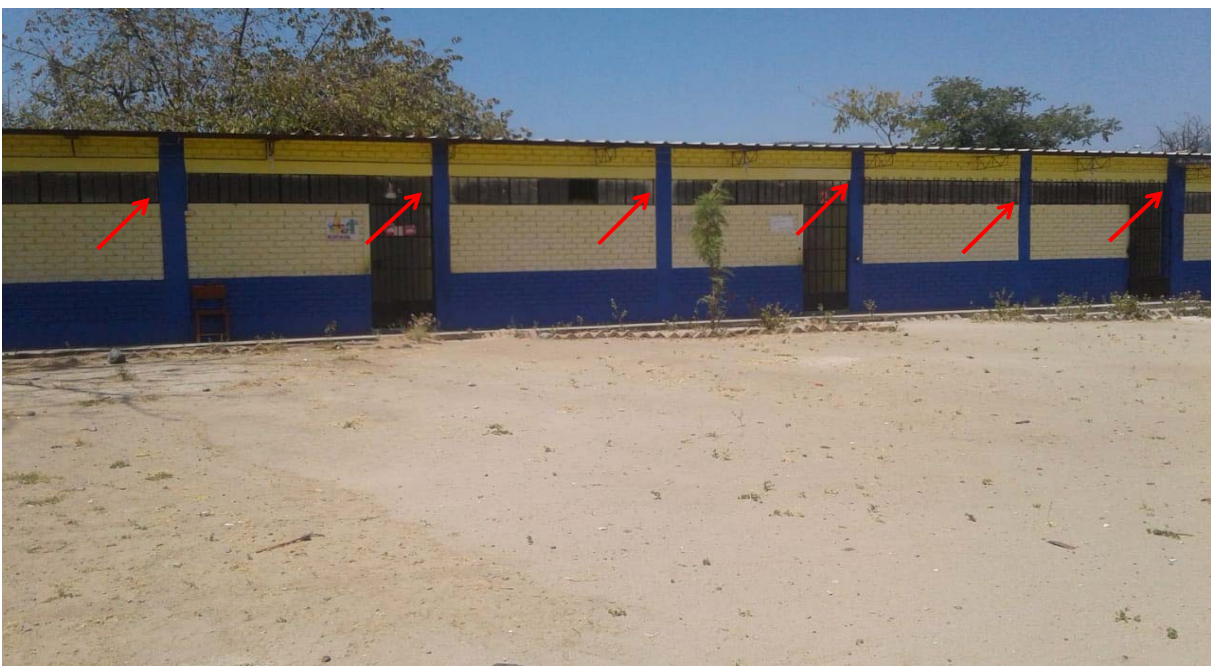
1.- Columna corta, muros no independizados

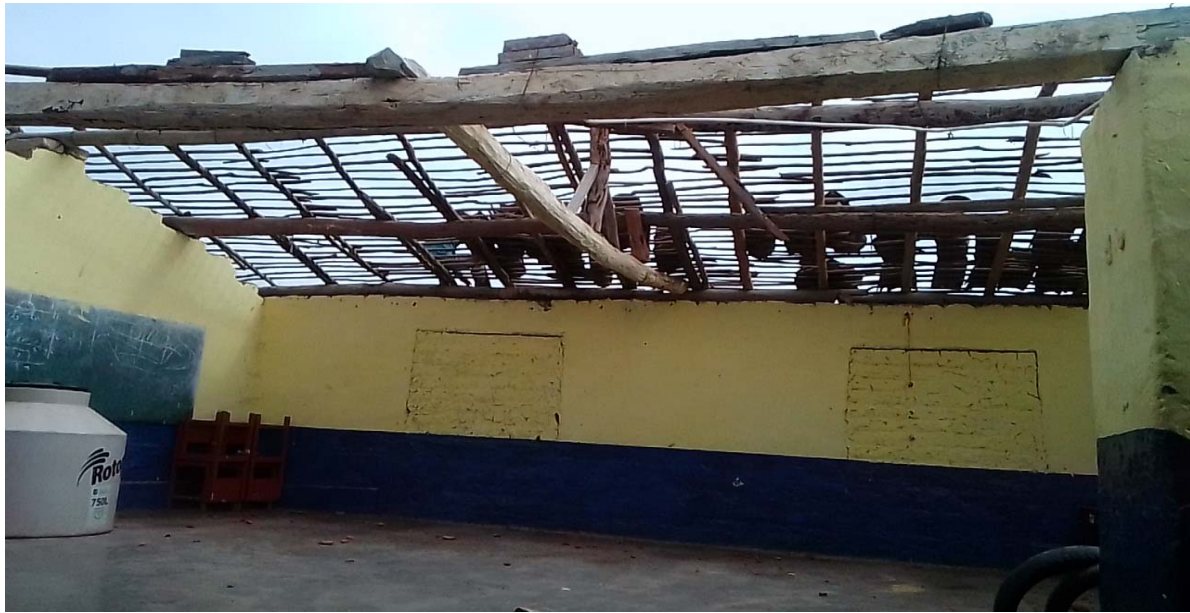
- 1- Estructura de techo inestable
- 2.- Demolición de ambientes de adobe

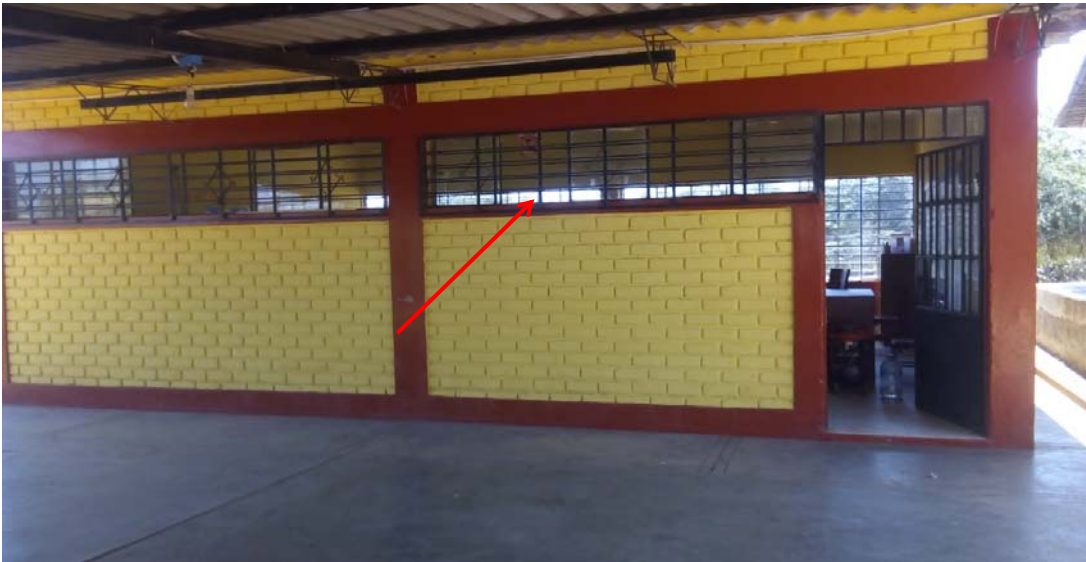
1.- columna corta, alfeizar no independizado

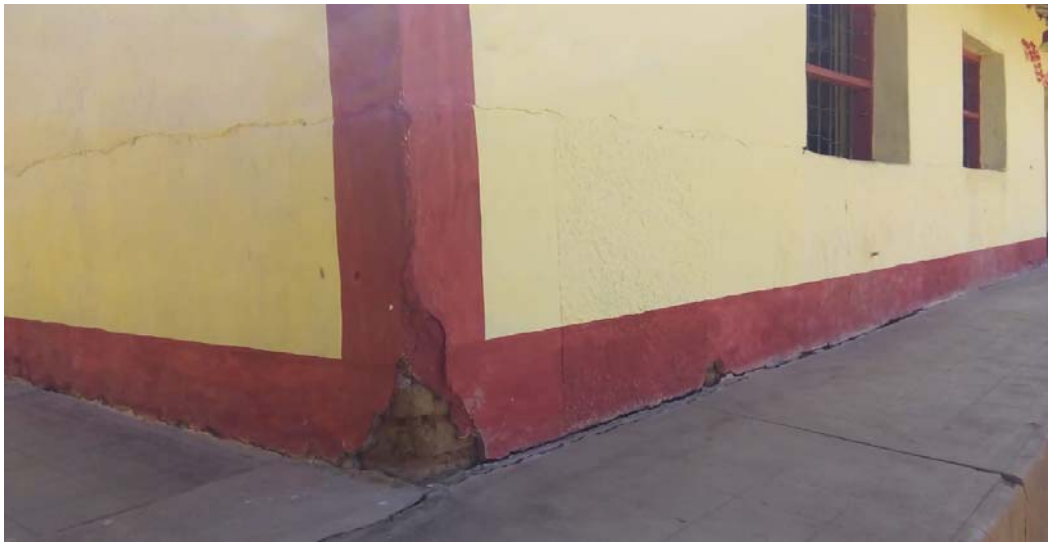
1.- Demolición de estructuras de adobe

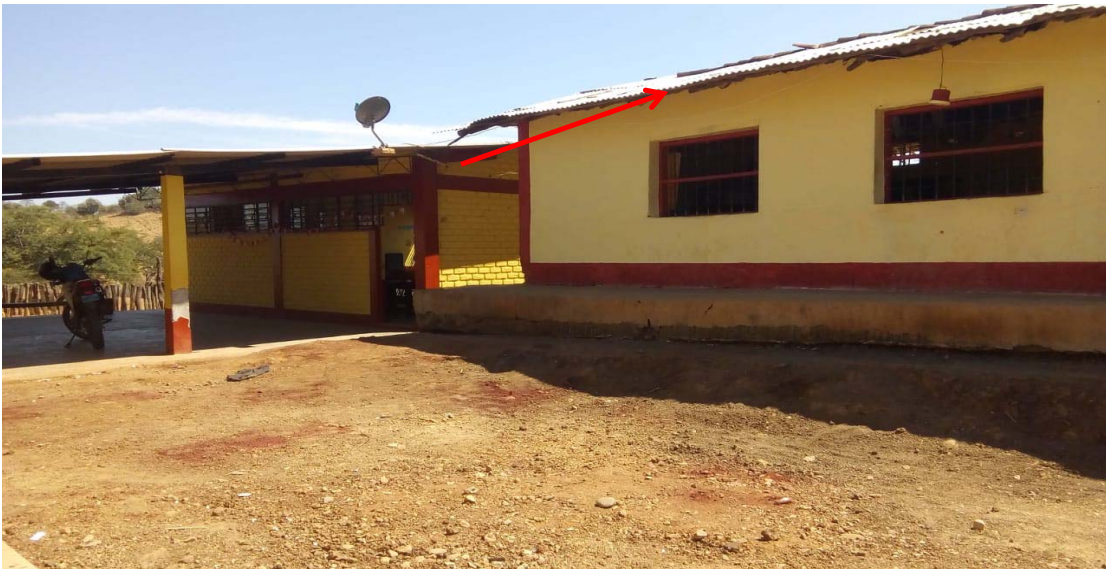
1.- techo de calamina mal anclado

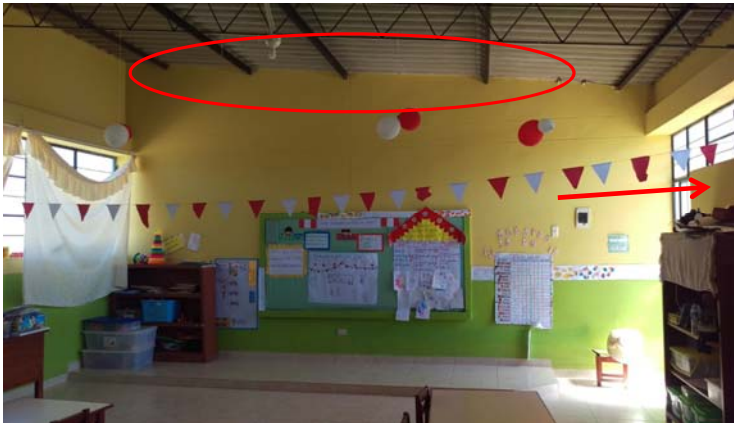
- 1.- Union techo muro no monolítica
- 2.- Tabique no arriostrado y alfaizar no independizado.

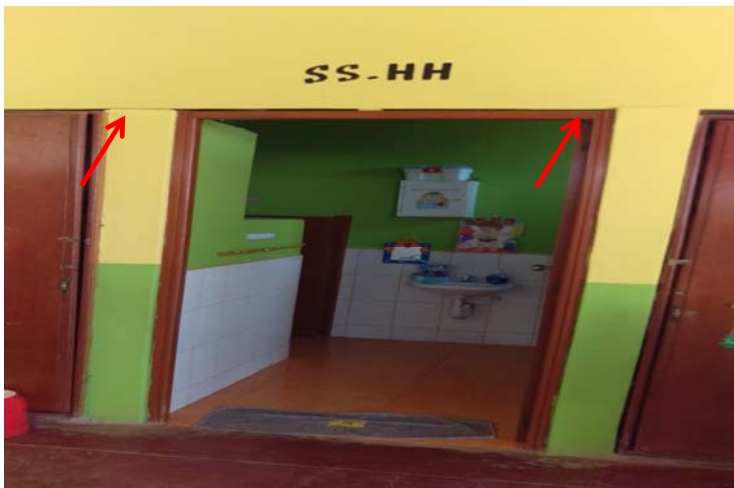
- 1.- Junta Fría

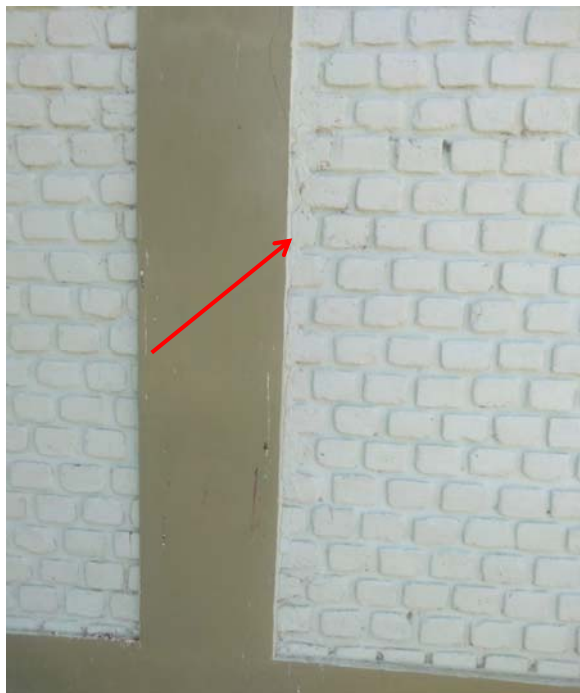
1.- mala union entre muro y columna

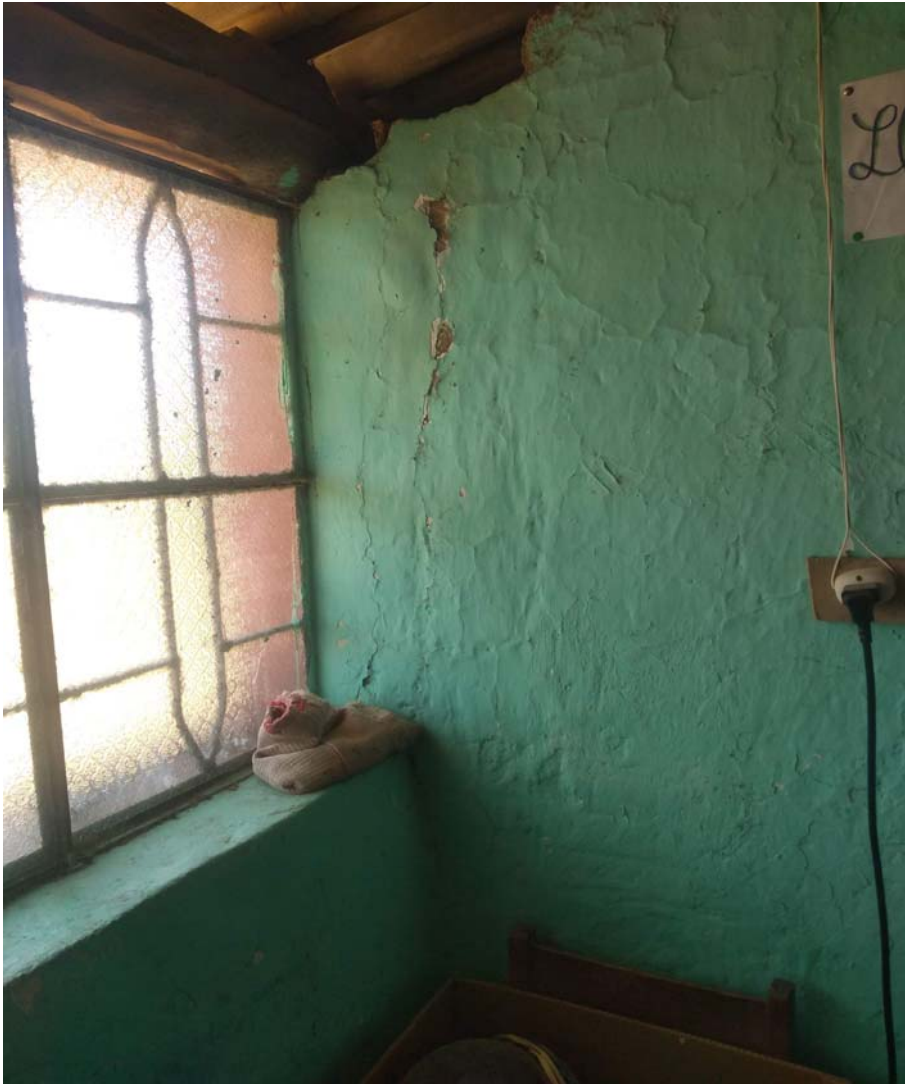
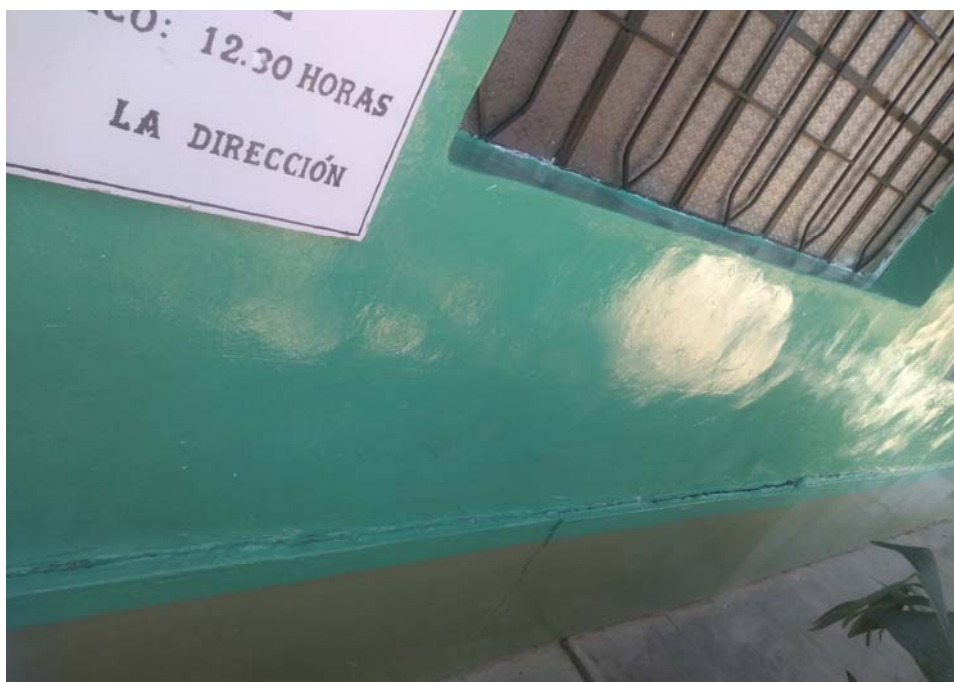
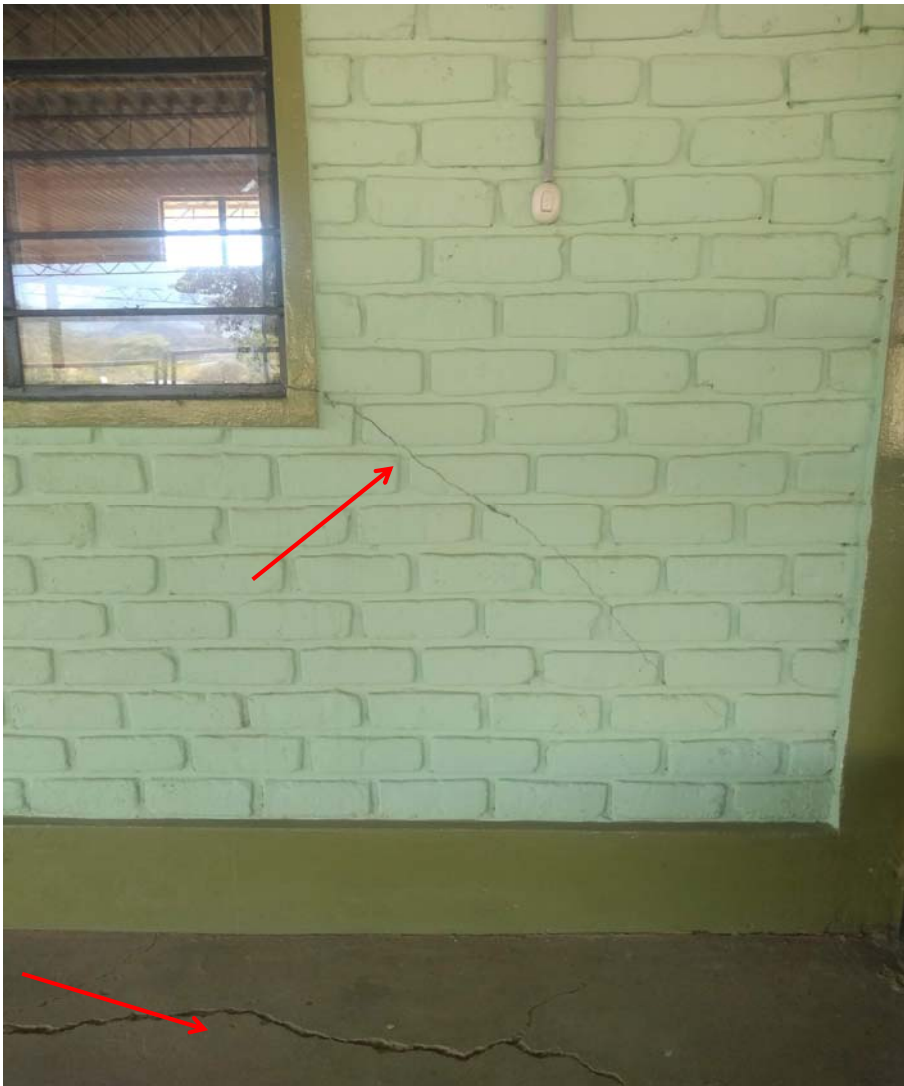
1.- Falla por asentamientos diferenciales

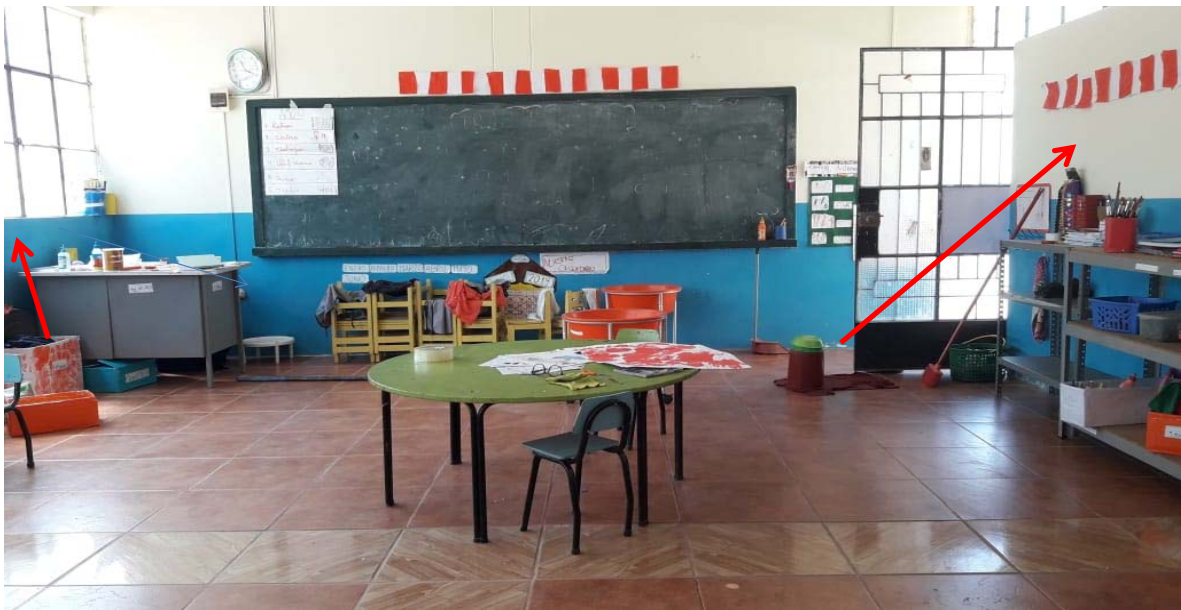
1.- Alfaizar no independizado y tabique no arriostrado

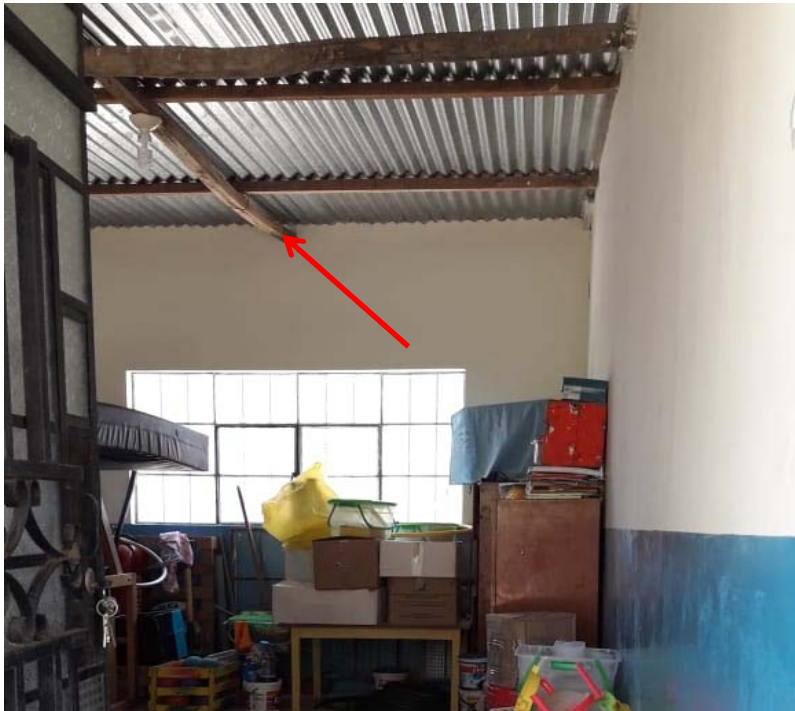
1.-Viga de techo mal apoyada y flexionada

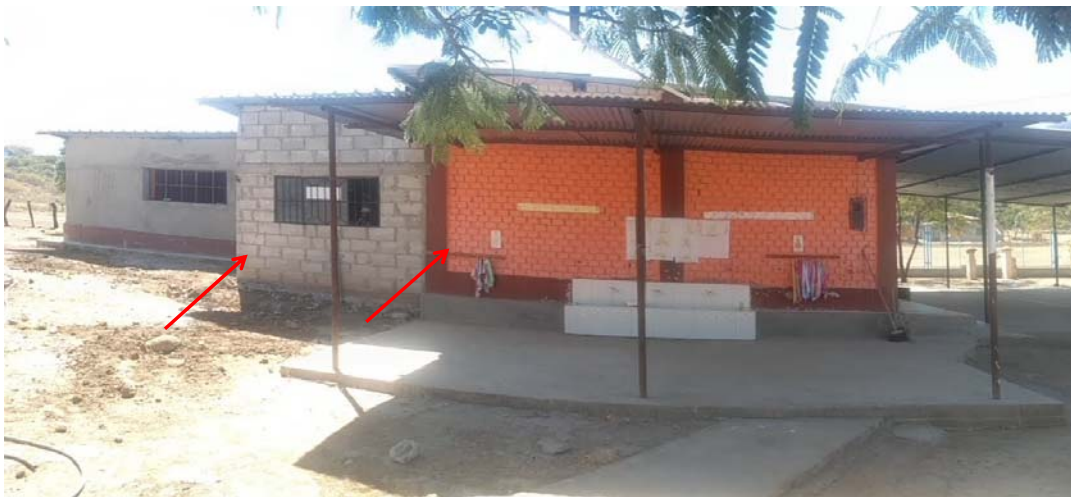
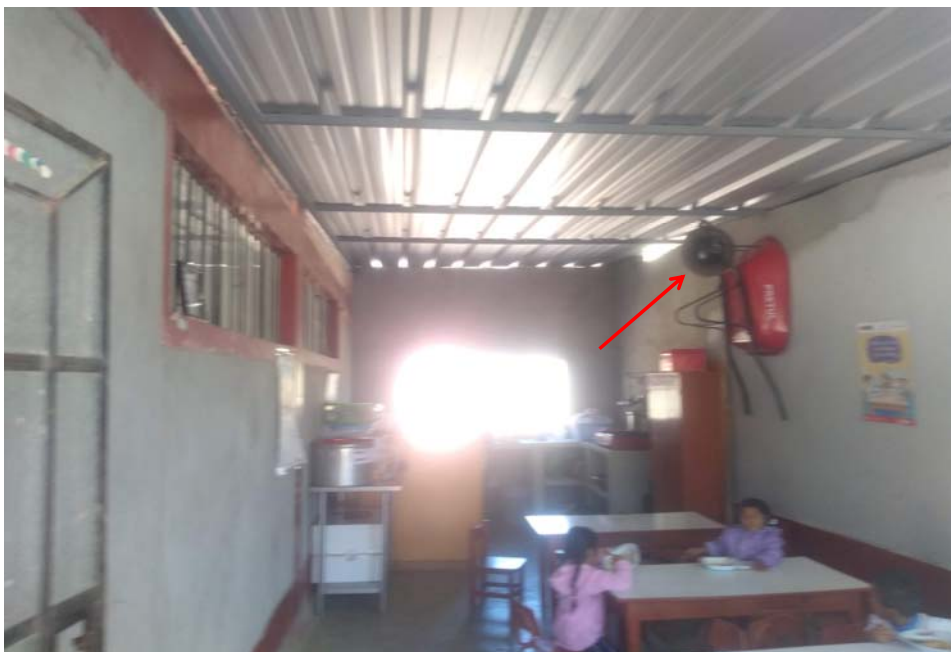
1.- Humedad en muros por filtraciones

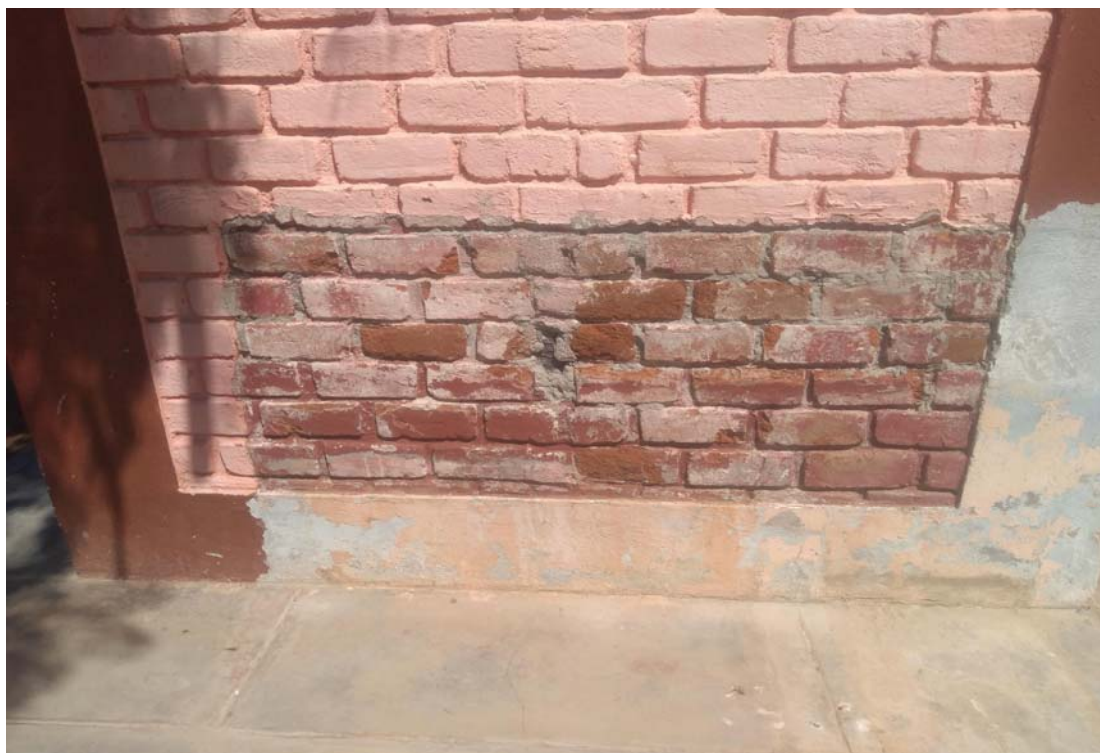
1.- desprendimiento del tarrajeo

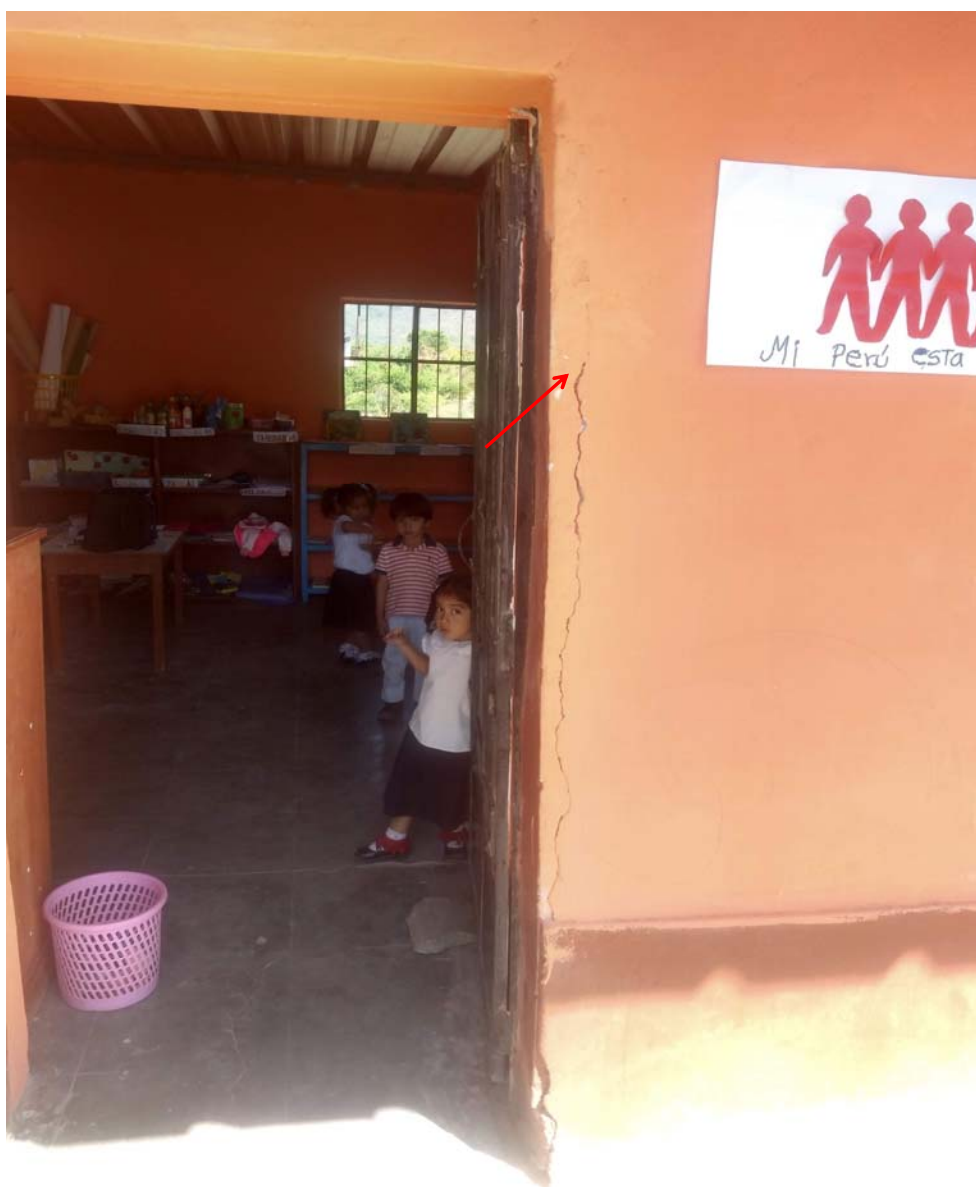
1.- Estructura de adobe necesecita demolerse

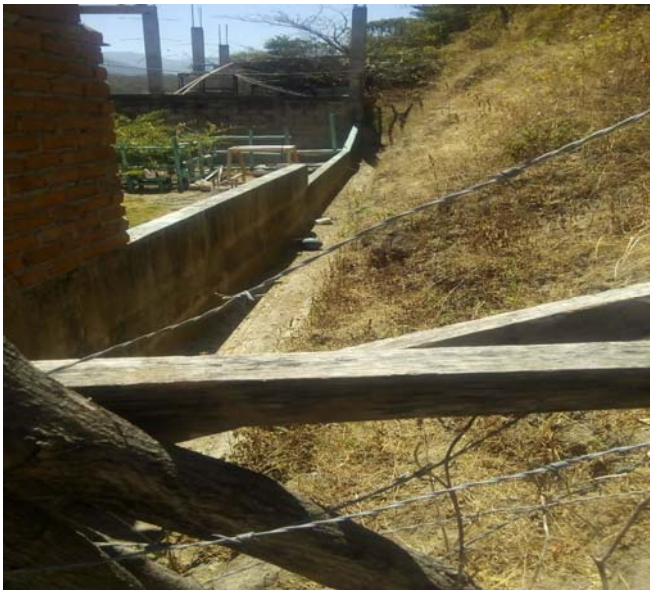
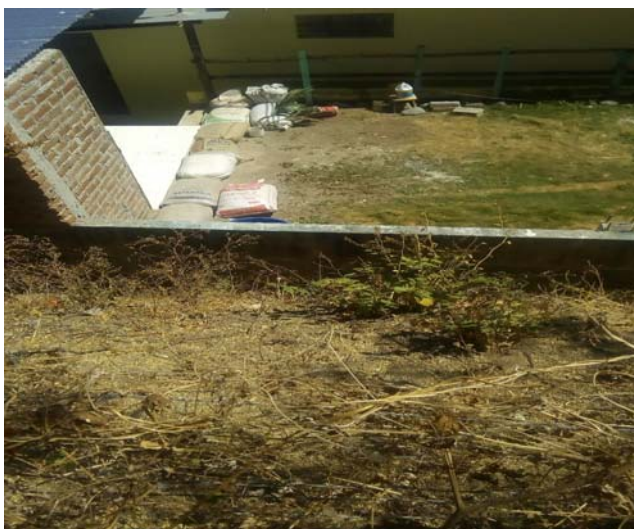
1.- Peligro latente de deslizamiento e inundación

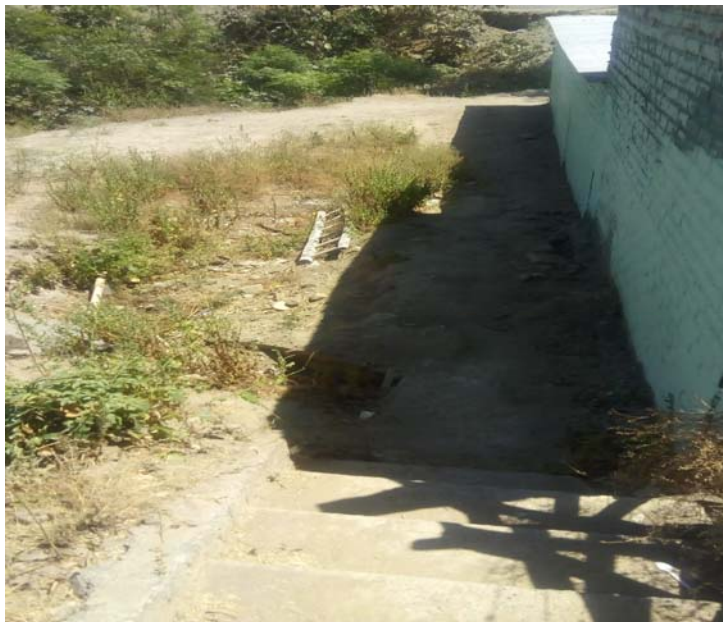
1.- Muro mal aislado del terreno

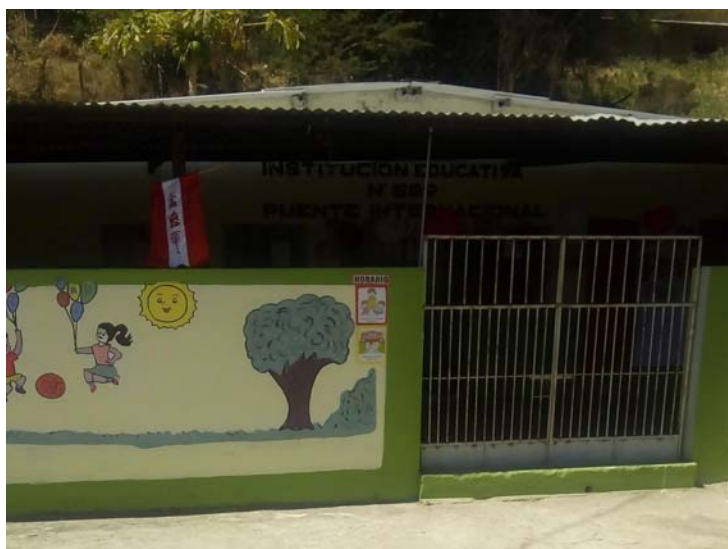
1.- Techo de calamina en mal estado

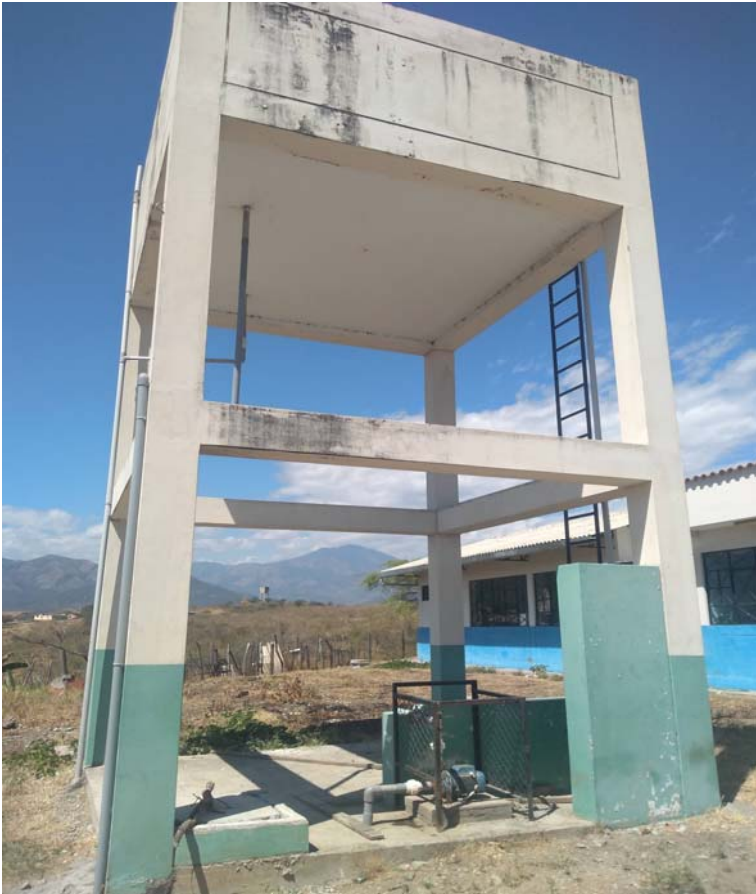
1.- Presencia de hongos en el tanque elevado

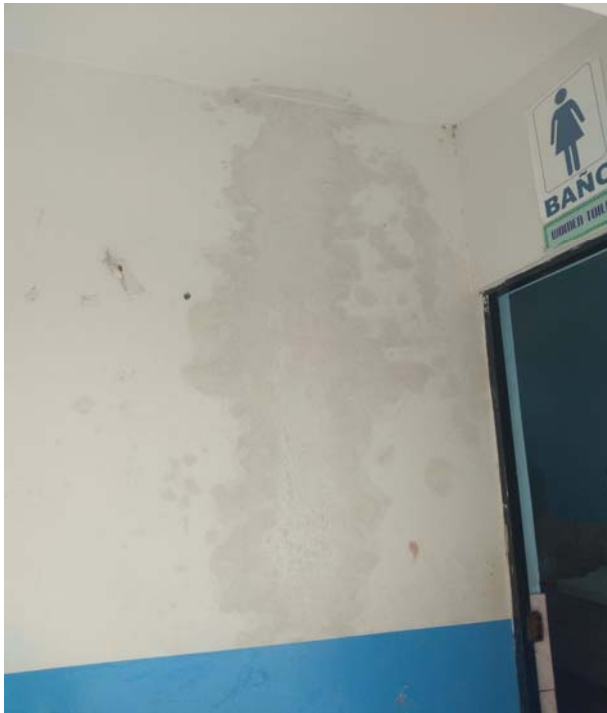
1.- Eflorescencias en las paredes

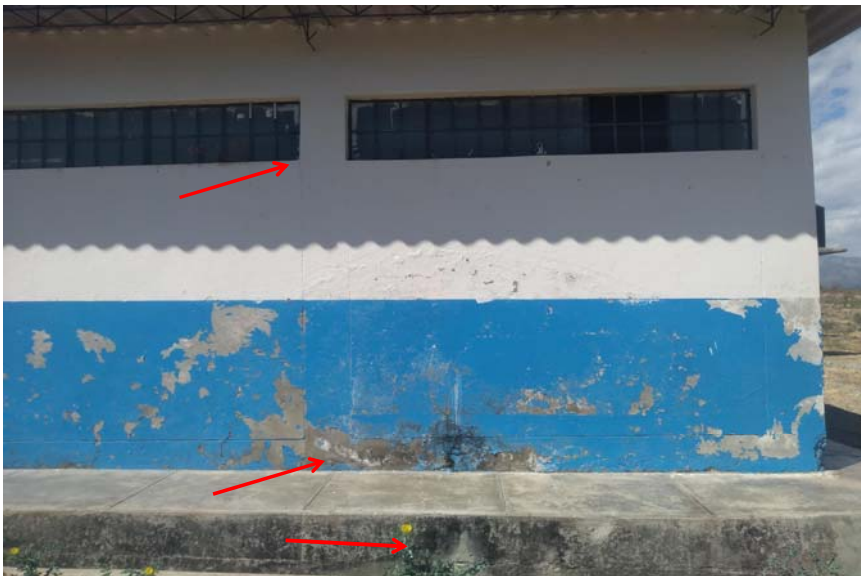
- 1.- Columna corta
- 2.- Desprendimiento de la pintura y tarrajeo
- 3.- Presencia de hongos, mal aislamiento con el terreno

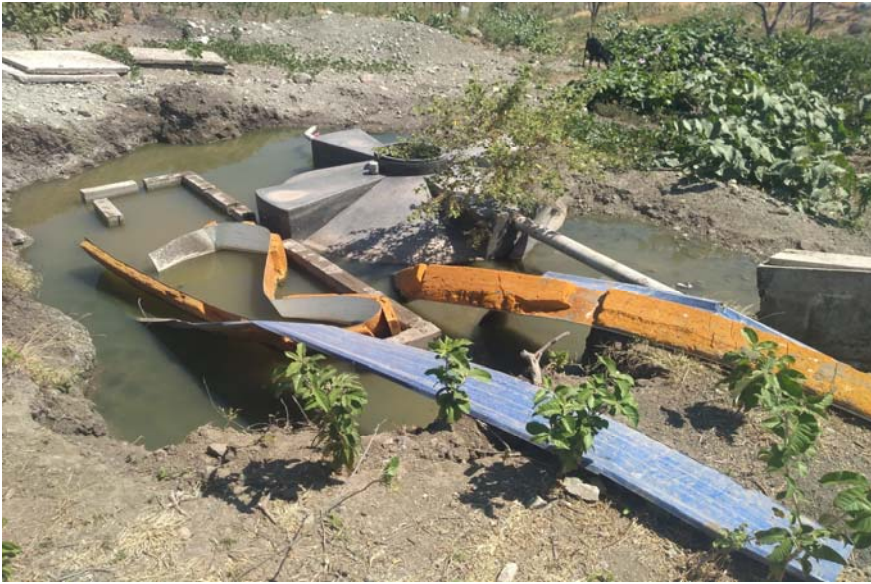
1.- Biodigestor colapsado, fuente de enfermedades.

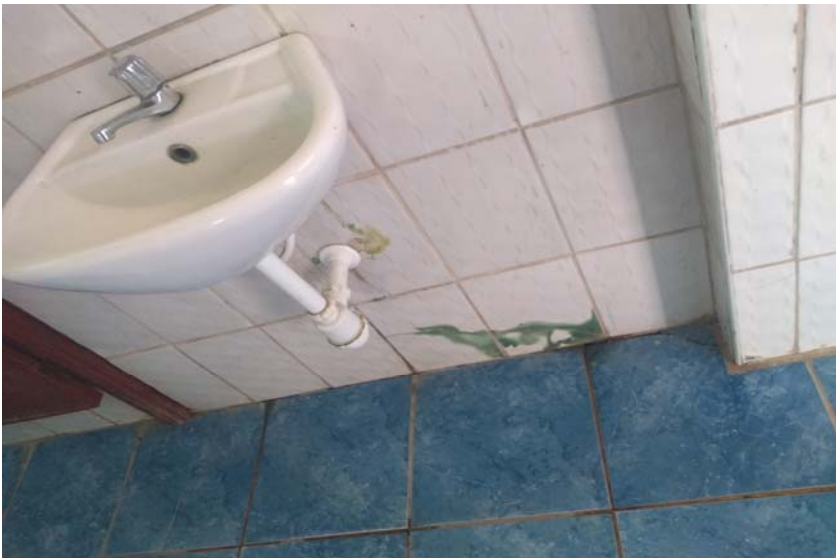
1.- Fallas por asentamientos

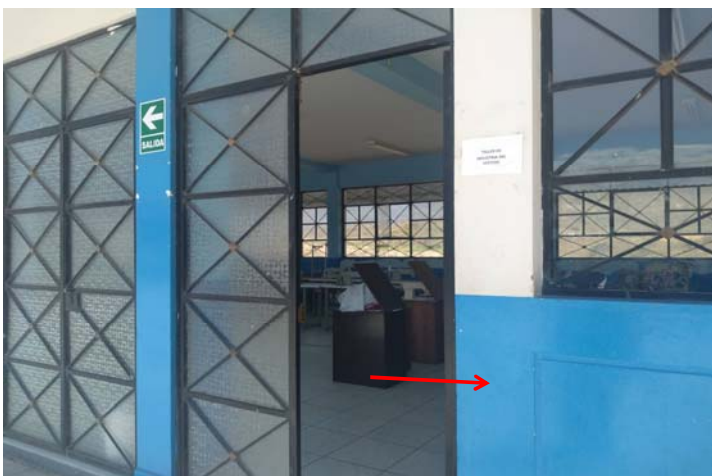
1.- Alfaizar no independizado

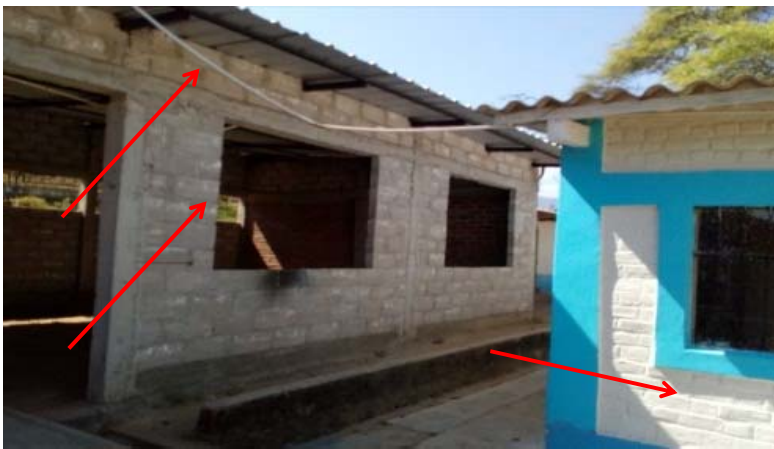
- 1.- No hay viga solera
- 2.- Alfaizar no independizado

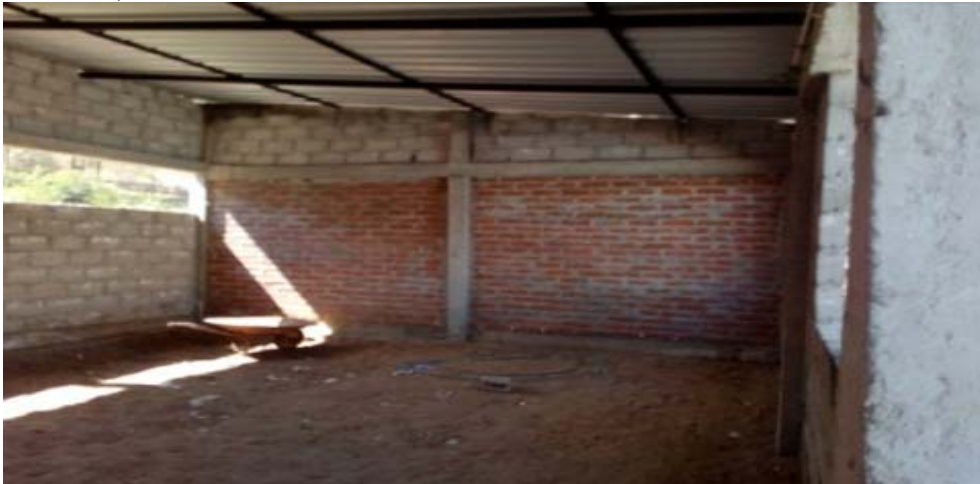
- 1.- Combinación de dos tipos de ladrillo, distintas rigideces y unos son tubulares

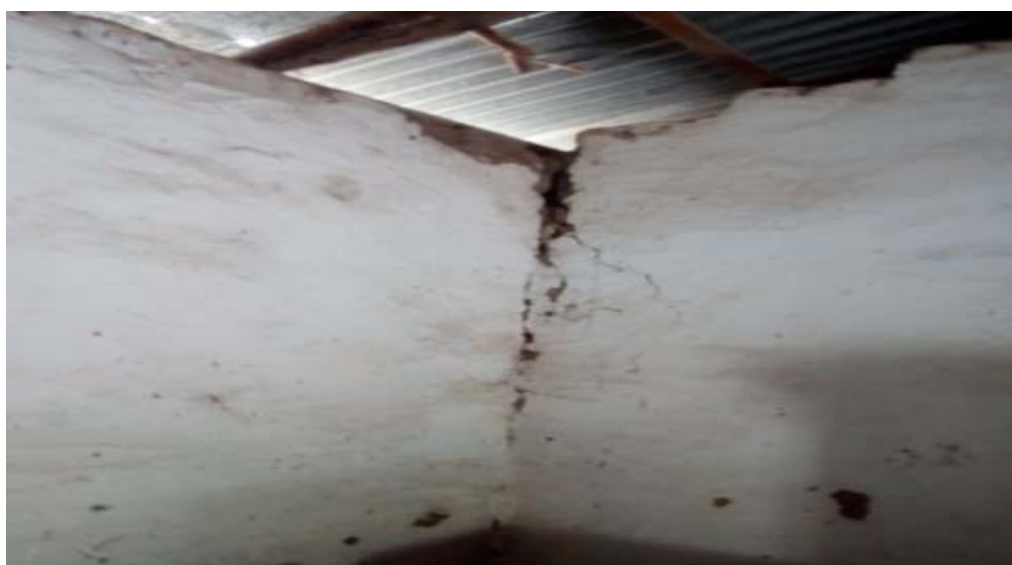
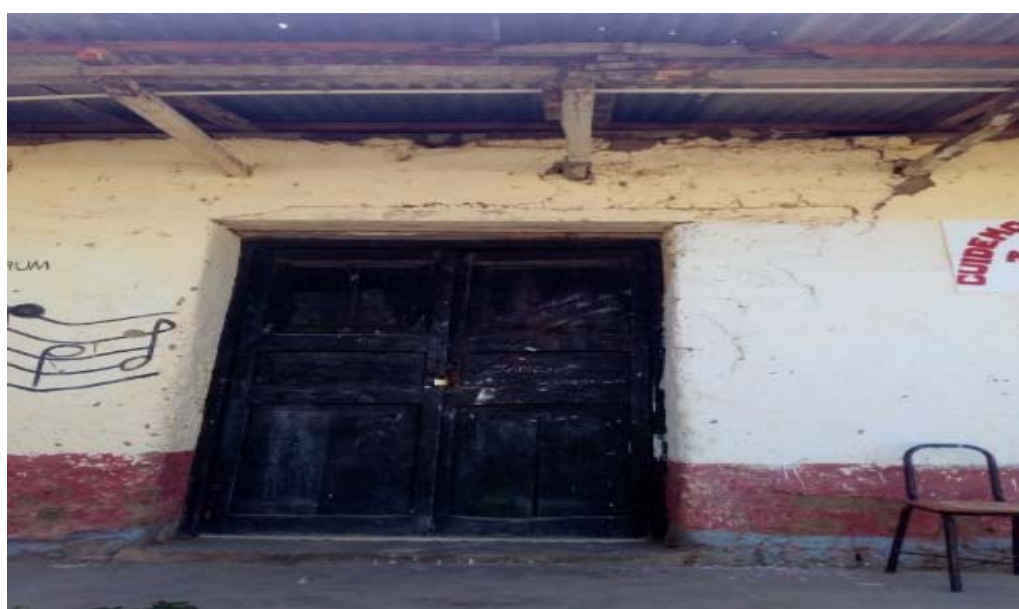
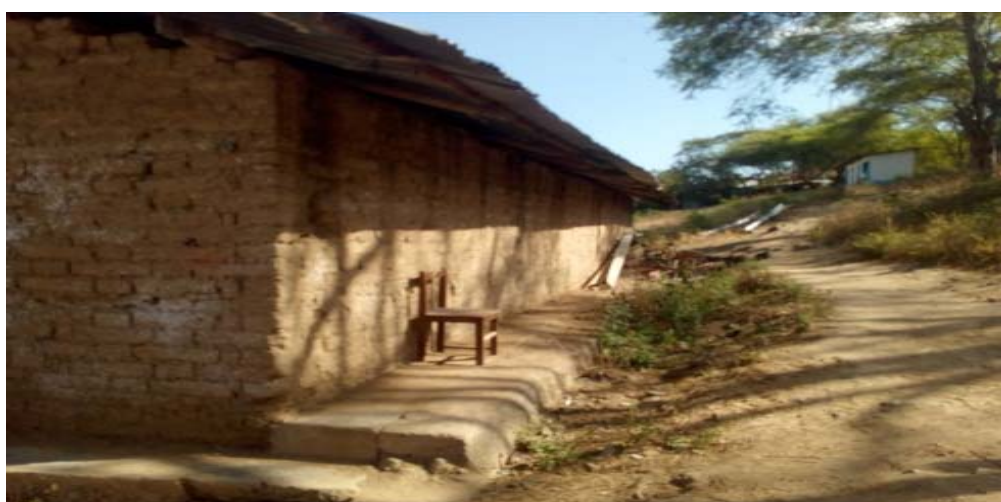
1.-Demolición de los ambientes de adobe

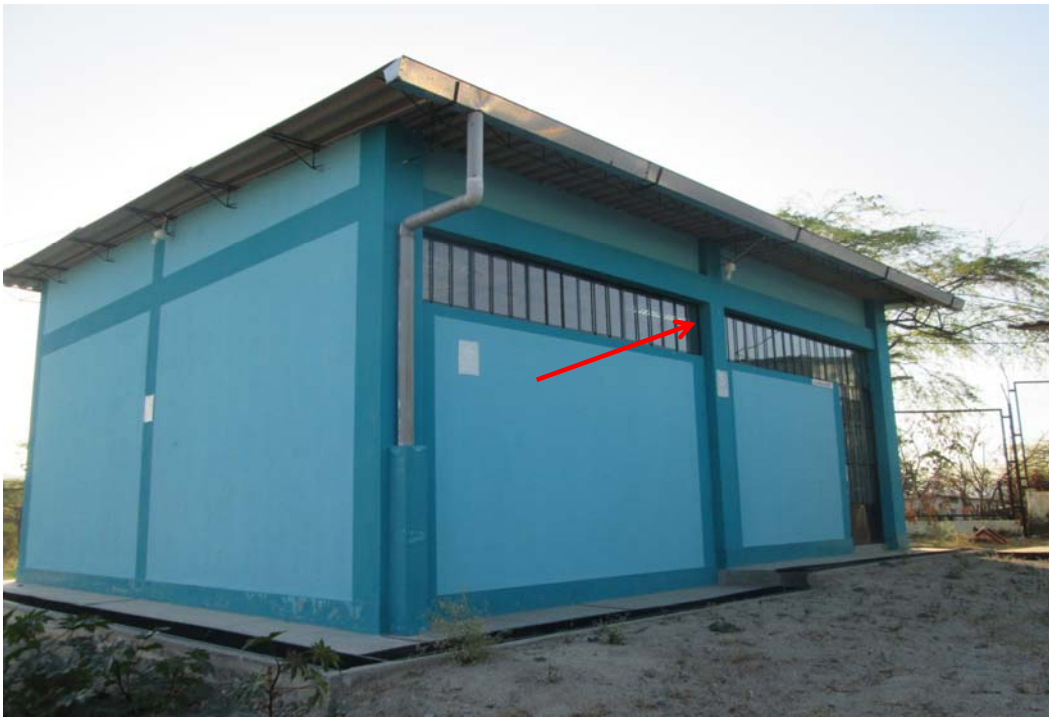
1.- Columna corta

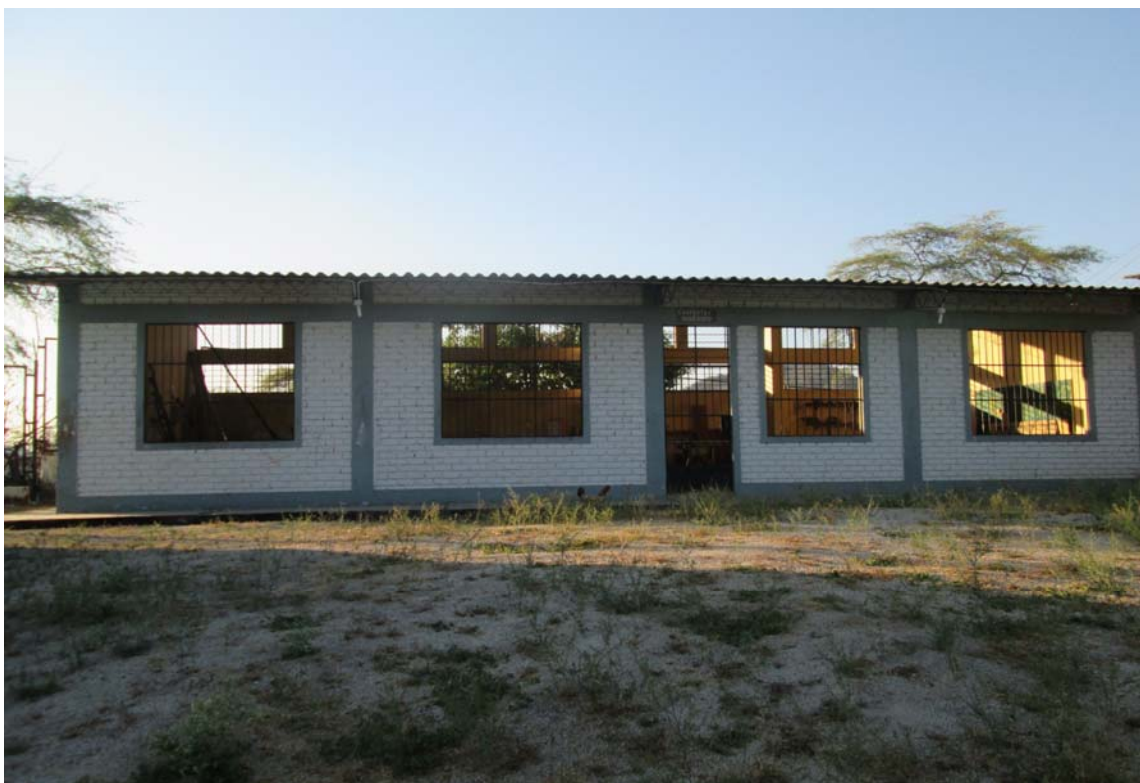
1.- alfaizar no independizado

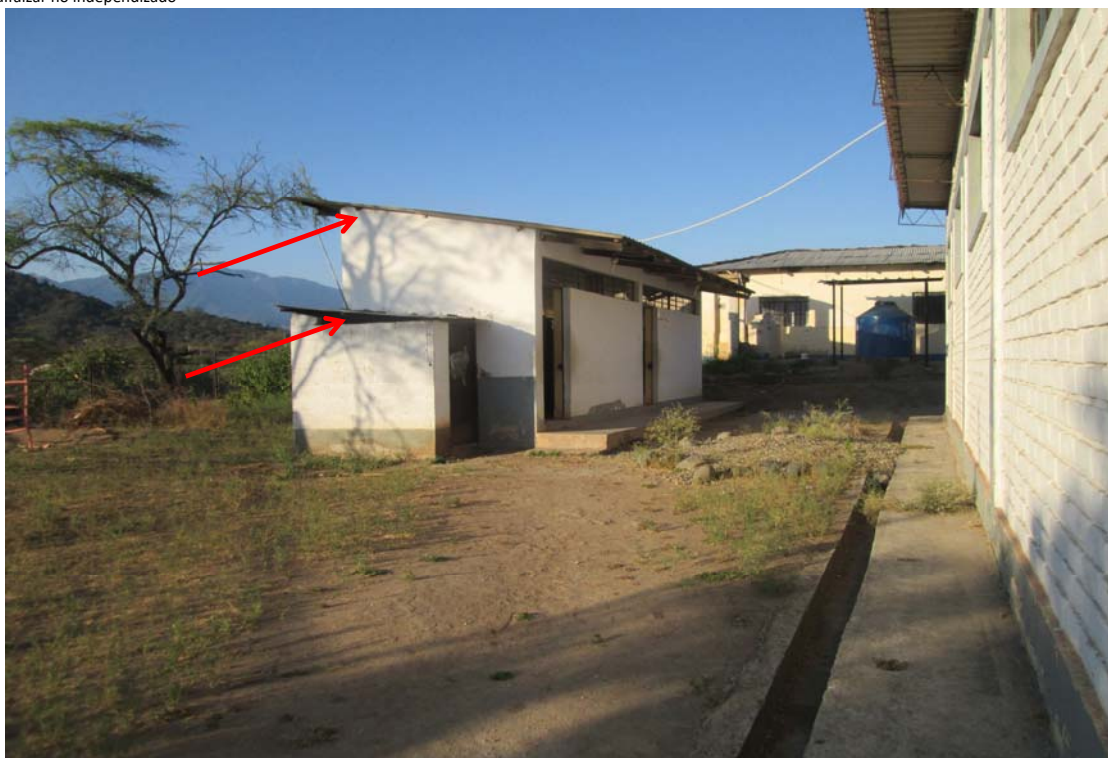
1.- Techo mal apoyado y anclado

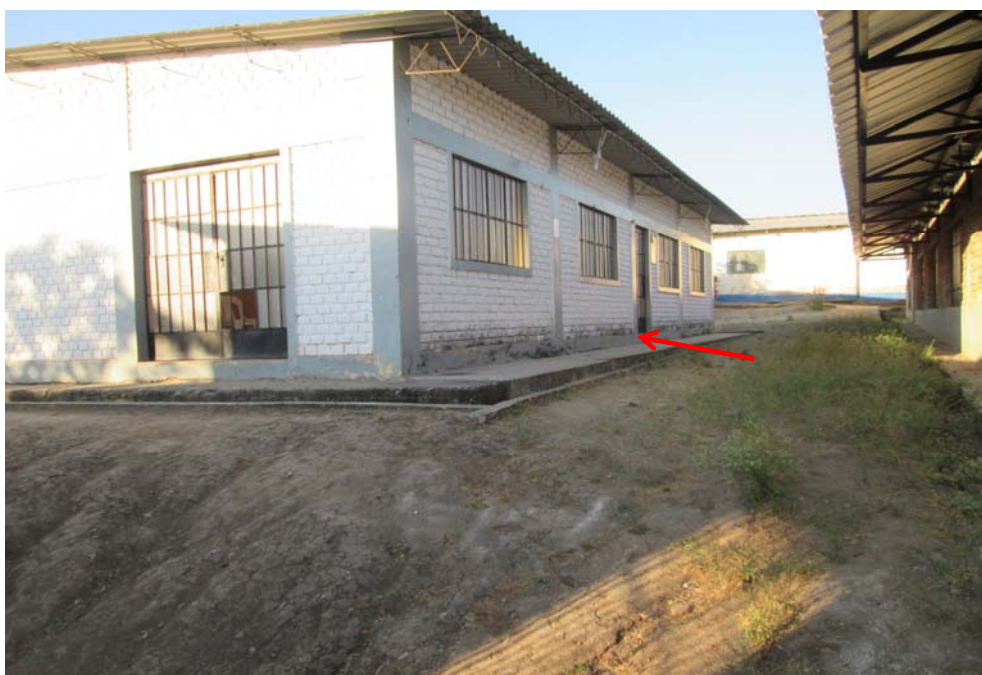
1.- Presencia de hongos por humedad ascendente

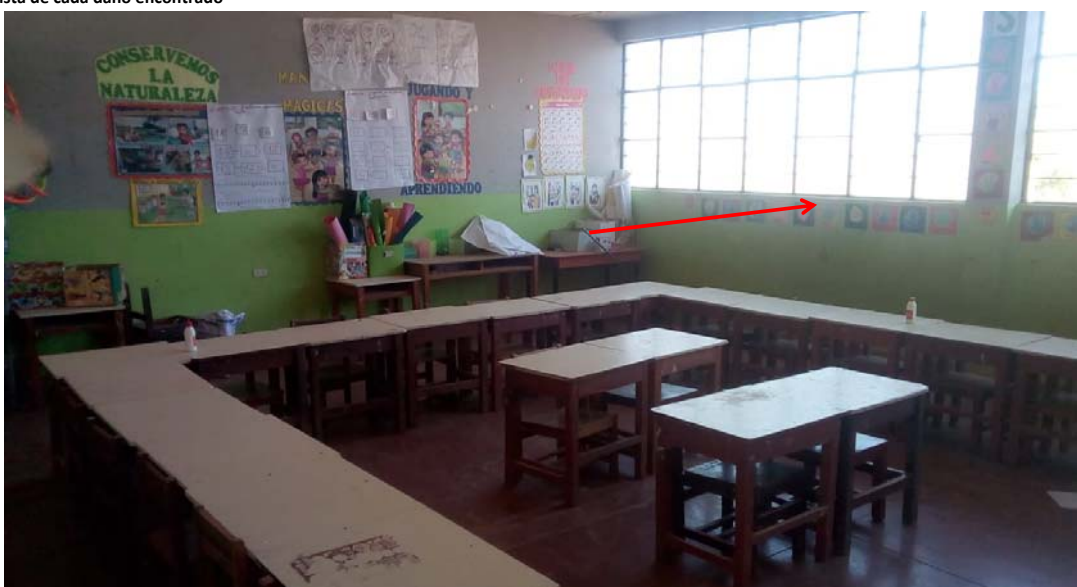
1.- alfaizar no independizado
